RUPTURE DE LA DIGUE DE LA RETENUE DE HIDE AU NORD DU TOGO : QUELS ENSEIGNEMENTS EN TIRER ?

BAWA Dangnisso

Université de Lomé

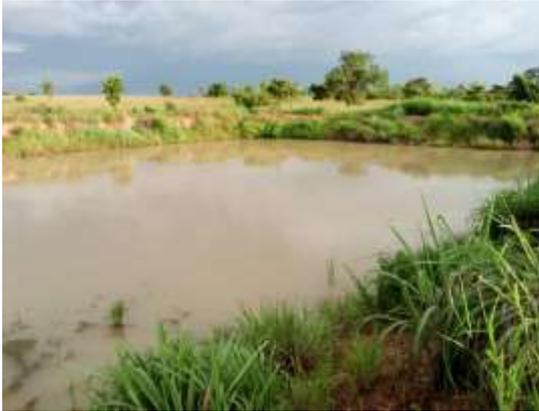
Comme on peut le voir sur le tableau I, c'est une retenue de forme rectangulaire (photo 1) de 0,025 ha et d'une capacité de 1125 m³.

Photo 1 : Vue partielle de la retenue de Hidé

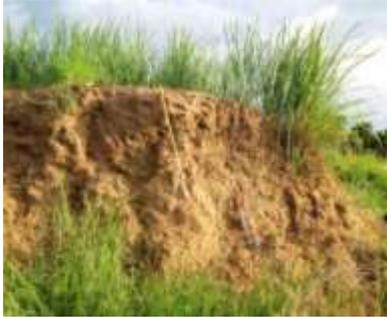
Le tableau II montre un démarquage de deux types de matériaux et une diversité granulométrique des échantillons. Le matériau de surface de 3,5 m d'épaisseur et de couleur jaunâtre (photo 2), contraste avec celui de la base de couleur brun clair de 1 m

Photo 2 : Matériau de surface de la digue

Le matériau de couleur jaunâtre est composé en moyenne de 56,2% de particules fines (sable fin, limons et argiles) et de 43,8% de particules grossières (sable grossier et sable moyen). Il est à noter que l'échantillon 1 présente le taux de particules fines le plus bas (43%) comparativement aux échantillons sous-jacents (échantillon 2 : 56,5% ; échantillon 3 : 55% ; échantillon 4 : 57% ; échantillon 5 : 57,5% ; échantillon 6 : 62% ; échantillon 7 : 63%). En revanche, le taux de particules grossières dans cet échantillon est plus élevé (55%) que celui des autres échantillons qui en contiennent entre 38 et 48%.

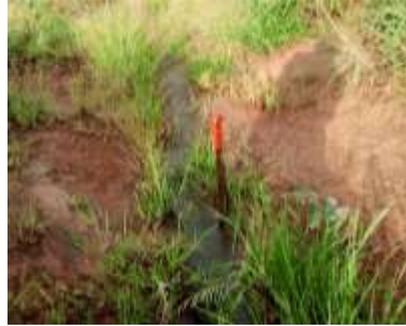
d'épaisseur reposant sur le sol d'appui de même couleur (photo 3).

Photo 3 : Matériau du fond de la digue

Au-delà de 3,5 m, le matériau de couleur brun clair est caractérisé par un taux de particules fines égal en moyenne à 46,34% et de particules grossières de 53,66%. En plus de ces particules, on note une présence remarquable de gravillons ferrugineux à 36%. Cette composition granulométrique est identique à celle du sol de support qui est un sol ferrugineux gravillonnaire.

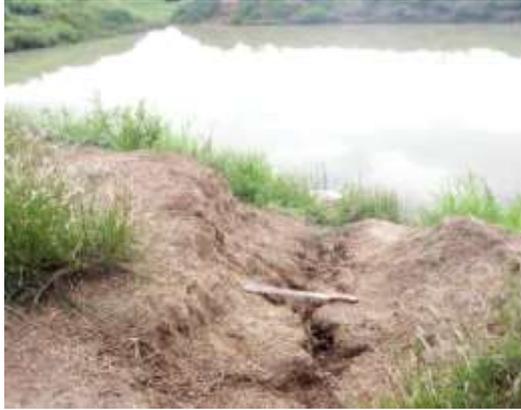
Le canal d'évacuation du trop-plein encore appelé canal d'équilibre est aménagé pour maintenir un volume d'eau supportable par la structure de la retenue d'eau du barrage afin d'éviter sa rupture liée à son débordement surtout lorsque la digue est en terre. L'absence de cette structure hormis la mécanique des matériaux serait sans aucun doute le facteur qui explique la rupture de la digue de la retenue de Hidé. En effet, dans ces conditions techniques, lorsque la retenue est pleine lors d'une averse, le trop-plein d'eau passé par-dessus la digue, plus précisément dans sa partie axiale sujette au phénomène d'affaissement dû au tassement par migration des particules fines que nous avons relevé plus haut. La lame d'eau qui passe par-dessus engendre une brèche au début peu marquée comme on peut le voir sur la photo 4.

Photo 4 : Esquisse d'une brèche au sommet de la digue

L'eau en s'engouffrant dans cette brèche l'a agrandi à travers l'effet de « chasse d'eau ». C'est une rupture brusque de la digue s'expliquant par l'accélération de la vitesse de cette eau qui a emporté une partie des matériaux créant ainsi une grande brèche (photo 5). La brèche ouverte fait 3 m en amont, 4 m en aval et 1,8 m dans la partie médiane. Cette forme de la brèche caractérisée par un rétrécissement médian s'explique par un taux élevé d'argile à partir de 1 m de profondeur au cœur de la digue.

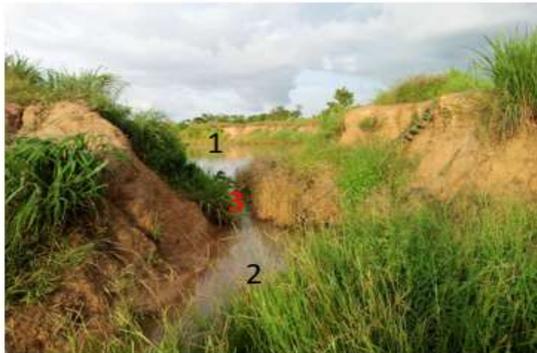
Photo 5 : Brèche ouverte dans la digue (1 : amont, 2 : aval, 3 : axe)

Selon les propos du Chef du village lors de notre entretien, avant la rupture de la digue, des fuites d'eau à la base de la digue étaient perceptibles. Ce phénomène qui est le signe avant-coureur peut s'expliquer à notre avis par le caractère hétérogène des matériaux de la digue et surtout par la présence des gravillons ferrugineux dans la structure du sol d'appui et dans le matériau de la fondation. Les gravillons ferrugineux ont accru la perméabilité du matériau de base à cause du faible taux d'argiles et ont joué comme des billes favorisant ainsi le glissement de toute la structure de la digue sous la pression de l'eau. Par ailleurs, le taux élevé de fines dans le matériau de surface a favorisé leur passage à l'état liquide au contact d'une grande quantité d'eau. La présence d'esquisses de brèches sur la crête de la digue, de multiples rigoles sur le talus aval de cette structure et les suintements d'eau à sa base indiquent que la rupture de la digue relève de la conjonction de ces mécanismes. Il faut noter que vraisemblablement le faible compactage du matériau constaté sur place, mais qui n'a pas été mesuré, aurait facilité la rupture de la digue de la retenue d'eau de Hidé.
