# ACTIVITES ANTHROPIQUES ET RISQUES D'EUTROPHISATION DU LAC DE TENGRELA

Abdoulaye B SIRIMA<sup>1</sup>, Yélézouomin Stéphane Corentin SOME<sup>2,1</sup>,  
Augustin YAMEOGO<sup>2</sup>, Dapola Evariste Constant DA<sup>1</sup>

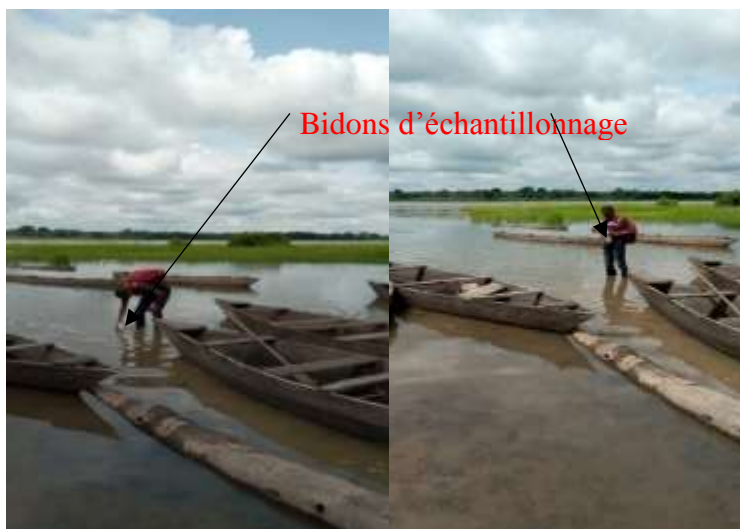
Photo1 : Prélèves d'échantillons d'eau du lac pour analyse

Le matériel utilisé, est composé de pirogues pour se déplacer sur le lac, des bidons de 1 litre de volume pour contenir les échantillons prélevés, d'un GPS et d'un logiciel de cartographie (ArcGIS 10.3) pour le traitement des levées et la production cartographique et des tablettes et smartphones pour la collecte des données.

Les échantillons d'eau du lac prélevés (voir image n° 1) sont analysés afin de déterminer des paramètres pouvant indiquer le degré d'eutrophisation du lac. Les résultats des analyses des échantillons sont consignés dans le tableau 1.

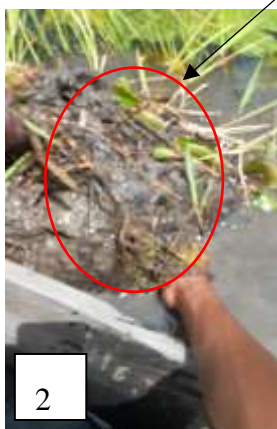
Photo n° 2 : Plantes envahissantes en décomposition dans le lac

A la question de savoir si les plantes envahissantes contribuent-elles au comblement du lac, de nombreuses personnes ont attesté que ces plantes en se décomposant, se combinent à la vase et contribuent au comblement du lac (voir image n°2). Le tableau n° 4 résume les réponses apportées.

Il ressort des enquêtes, qu'au fil du temps, la croissance excessive des plantes peut naturellement transformer le lac en un marais et éventuellement l'assécher. Toutefois, l'eutrophisation peut être accélérée par le rejet de nutriments provenant d'activités humaines, comme les engrais utilisés dans l'agriculture et à la maison. Cette transition rapide n'est pas avantageuse pour les poissons et autres organismes vivants dans les lacs qui doivent s'adapter à la diminution des concentrations d'oxygène résultant de la décomposition des plantes (voir photos n°2 et 3). Cette variation d'oxygène modifie la biodiversité et l'abondance des espèces. Sur ces images, on perçoit des herbes en décomposition, et constituant une sorte de « terres flottantes ».

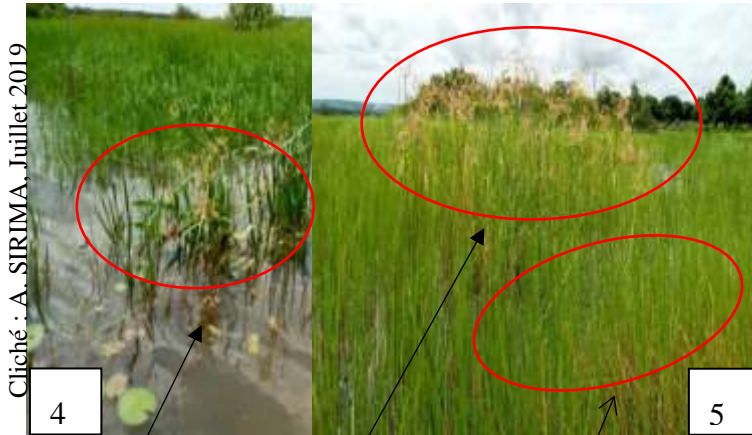
Photos 1 et 5: Plantes envahissantes sur le lac Tengrelá

*Cyperus rotundus* L.    *Cyperus expansus* Poir.    *Typha domingensis* Pers.

En somme, l'eutrophisation du lac entraîne un déséquilibre du milieu provoqué par l'augmentation de la concentration de phosphore et d'azote. Elle est caractérisée par une croissance excessive des plantes nuisibles (*Cyperus rotundus* L., *Cyperus expansus* Poir., *Typha domingensis* Pers.) et des algues due à la forte disponibilité des nutriments. Les algues qui se développent grâce à ces substances nutritives absorbent de grandes quantités d'oxygène, lorsqu'elles meurent et se décomposent. Leur prolifération provoque l'appauvrissement, puis la mort de l'écosystème aquatique présent : il ne bénéficie plus de l'oxygène nécessaire pour vivre. Ce phénomène est appelé « asphyxie des écosystèmes aquatiques ».
