DYNAMIQUE DES BERGES DU SECTEUR MEDIAN DE LA RIVIERE GAMBARA ET SES IMPLICATIONS SOCIO-ECONOMIQUES

KOLANI Lamitou-Dramani

Université de Lomé

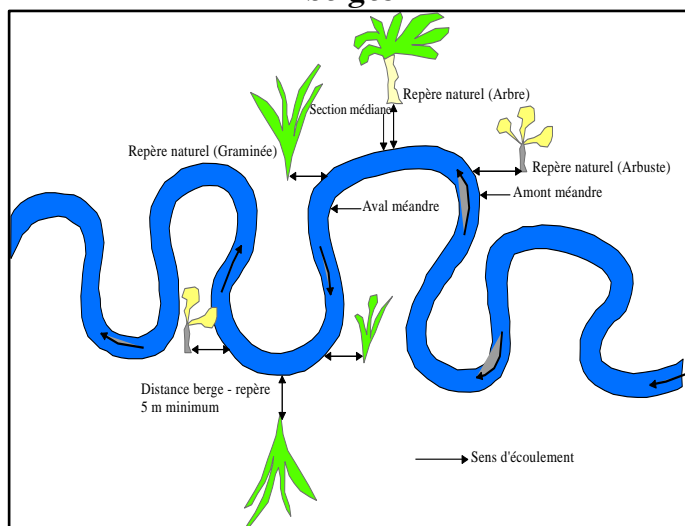
Figure 2. Technique de mesure de l'érosion latérale des berges

cette étude, les repères naturels ont été choisis car ces derniers offrent plus de sécurité lors de la collecte des données ; les repères artificiels pouvant être arrachés par un riverain ou un passant averti ou non. Cette technique a consisté à repérer au niveau de chaque méandre retenu, au moins trois repères géolocalisés sur la berge concave répartis comme suit : en amont, dans la section médiane et en aval (**Figure 2**). Chaque repère est situé au moins à 5 m de la berge concave pour éviter qu'il se retrouve éventuellement à l'eau au moment de la collecte de données. Une fois ces repères bien définis, l'étape suivante a consisté à mesurer verticalement la distance repère-berge concave (D_0) de façon à former un angle droit. Un suivi régulier mensuel a été fait sur les sites afin de s'assurer de l'existence des repères et pour observer le recul des berges d'un mois à l'autre. Les nouvelles données collectées nommées (D_1) ont permis d'évaluer le recul des berges (R_b) à travers de la relation suivante :

$$R_b = D_1 - D_0$$

Où, R_b = Recul de la berge (cm ou mm) ; D_1 = Nouvelle mesure berge – repère ; D_0 = Mesure berge - repère.

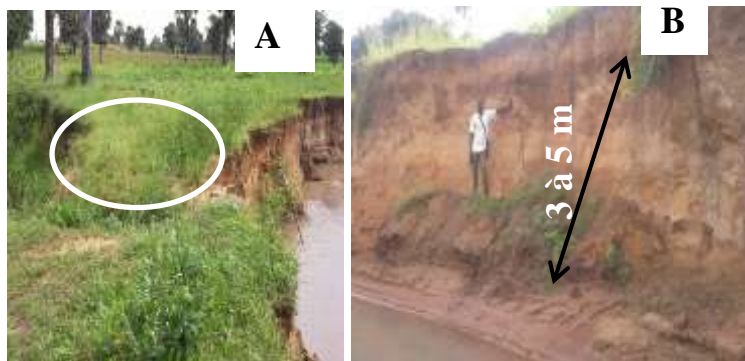
Photos 2 A et B. Méandre en voie de recouplement et vigueur de la berge

A. Méandre presque recoupé à Natigou

B. Energie de la berge à Nagbagnoupiéne

ils peuvent être recoupés naturellement à l'occasion de crues (**Photos 2**), devenant ainsi des bras morts (snags) qui vont progressivement se combler par apports des sédiments et de matières organiques. Tous ces mécanismes ont des conséquences évidentes au plan socio-économique.

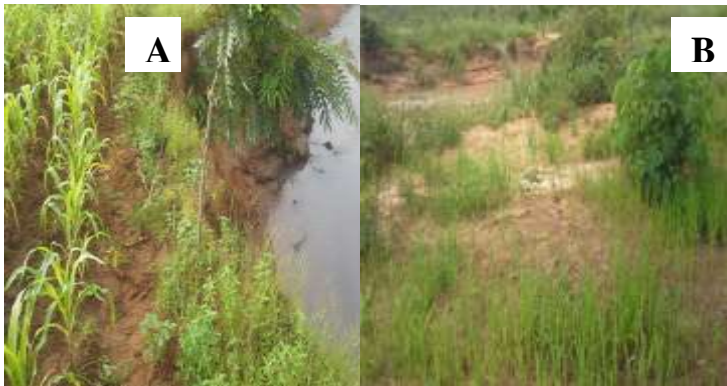
Photos 3 A et B. Menace et envahissement des cultures

A. Champ de maïs menacé par l'érosion **B.** Envahissement régulier du champ de riz

L'incidence majeure de l'érosion des berges de la Gambara se manifeste par les pertes ou gains nets de terres par les riverains. Dans les zones fortement occupées, la dégradation des berges augmente les risques de débordements qui conduisent à la destruction des cultures (**Photos 3**) et au lessivage des terres. Elle occasionne également la chute de nombreux arbres dans le lit. Les modifications des surfaces liées à l'érosion des berges sont susceptibles de mettre en conflit les riverains sur les limites de leurs parcelles. Les coûts de réparation et lutte contre l'érosion sont élevés.
