# L'IMPACT DES CATASTROPHES NATURELLES HYDRIQUES SUR LA VILLE DE GRAND-BASSAM (COTE D'IVOIRE)

## Résumé

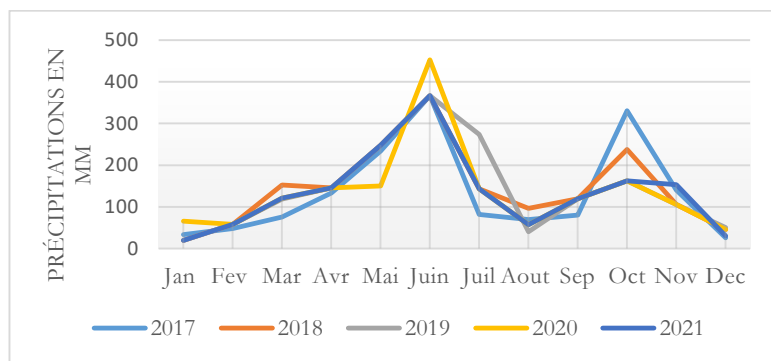
Figure 2 : Courbes des précipitations de Grand-Bassam de 2017 à 2021

La figure 2 détermine les 04 saisons pluviométriques de la ville de Grand-Bassam de 2017 à 2021. Bien que l'année 2020 présente un pic de 452,6 mm de pluie au mois de juin, 2018 est de loin l'année la plus pluvieuse. Cette situation se perçoit par une pluviométrie de 1737 mm d'eau de pluie prélevée, nettement au-dessus de celle de l'année 2019 qui est décrite comme l'année des inondations dans l'aire d'étude.

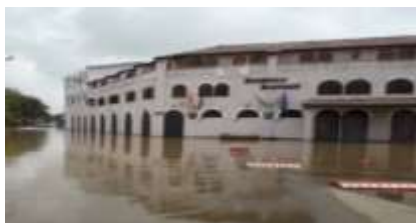
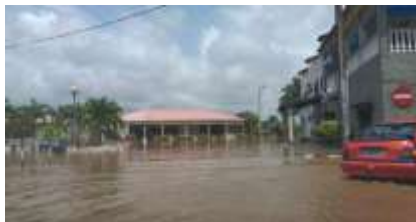
*Planche 1 : Cas d'inondation dans la ville de Grand-Bassam*

A : Inondation de la zone de la bibliothèque municipale

B : Inondation au quartier N'zima

C : Inondation de l'ex boulevard Bonheure

D : Traversée en pirogue au quartier N'zima

Cette planche nous présente des zones inondées dans la ville de Grand-Bassam précisément aux quartiers France et N'zima. La traversée en pirogue atteste incontestablement de la montée des eaux et de la gravité de cette catastrophe naturelle. Ces inondations ont poussé les autorités municipales à fermer les écoles du quartier France à savoir le groupe scolaire Les Patronages, EPP Bassam 1 et 2, Collège moderne de Grand Bassam, Ecole maternelle et primaire Notre dame des apôtres. La bibliothèque municipale a été aussi fermée, car l'entrée était inaccessible. L'impact sanitaire des inondations se perçoit pendant et après le passage des inondations. Durant la période des inondations, des accidents sont liés à l'éboulement des bâtiments, aux noyades et aux attaques des reptiles comme la morsure d'un enfant par un serpent qui a perdu la vie par la suite. En effet, les inondations désorganisent l'écosystème des êtres vivants (animaux, hommes). Elles polluent aussi les eaux de consommation des populations. Après la période d'inondation, 78% des personnes enquêtées ont constaté une insalubrité généralisée du cadre de vie. Les eaux de ruissellement qui emportent tout sur leur passage sont toujours chargées de déchets solides et liquides y compris les matières fécales. Après le retrait ou non de l'eau, tous ces déchets restent sur place où ils sont mélangés à la boue. Dans les marécages, en plus des déchets et des dépotoirs d'ordures qu'on y rencontre, il y a également de la broussaille et une humidité presque permanente. Tous ces éléments créent les conditions d'un environnement précaire qui impacte négativement à la santé des populations. Le premier risque sanitaire est relatif aux odeurs nauséabondes qui se dégagent de ces milieux en putréfaction. En effet, la stagnation des eaux favorise le pullulement des moustiques et mouches, vecteurs de pathologies comme le paludisme, la fièvre jaune, la dengue, le choléra, etc. Le traitement des données épidémiologiques de l'hôpital général de Grand-Bassam présente le paludisme (72%) comme la maladie dominante, suivi de la fièvre typhoïde (14%) et de la dysenterie (14%). Selon 75% des chefs de ménages enquêtés, ces affections constituent les principales maladies auxquelles s'ajoutent la diarrhée et les dermatoses. Ces résultats sont attestés par ceux de Kouadio *et al.* (2019).

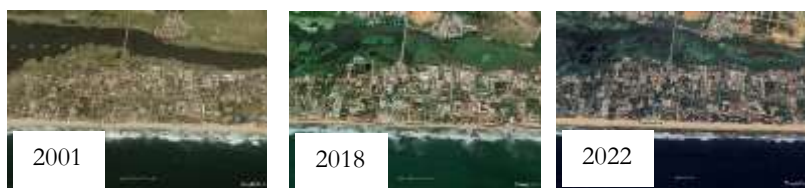
*Planche 2 : Avancée de l'Océan Atlantique sur le littoral de Grand-Bassam de 2001 à 2022*

Cette planche présente 02 phénomènes notamment une avancée de l'Océan atlantique de 2001 à 2022 et un retrait de la côte entre 2001 et 2018. Ne pouvant pas lutter contre l'avancée de la mer, les autorités de la ville, entre 2018 et 2022, ont décidé de mettre un système anti-érosion sur le littoral en utilisant le sable de la plage en guise de mini-dune afin d'empêcher l'Océan d'avancer vers les constructions. Cela est constaté par la nette observation de l'image de 2022 qui présente un engraissement du trait de côte.

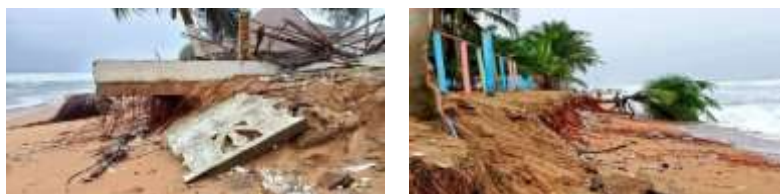
*Planche 3 : Dégâts causés par l'avancée de l'océan à Grand-Bassam*

Cette planche montre les différents dégâts causés par l'avancée de l'océan ; entraînant ainsi des conséquences économiques néfastes pour les tenanciers des hôtels, maquis, restaurants et auberges situés sur le littoral. Pour le responsable de l'hôtel "Etoile du Sud", cette érosion va considérablement réduire son chiffre d'affaires. Il convient aussi de retenir que toute nouvelle activité balnéaire sur le littoral de Grand-Bassam est interdite.
