# KPATEFI, UN NOYAU URBAIN ANCIEN DANS LA COMMUNE AGOE NYIVE1 AU TOGO: ENTRE INSALUBRITÉ ET PRECARITÉ DE L'HABITAT

## **Résumé**

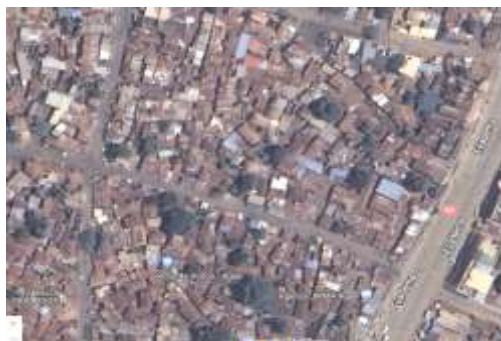
*Image satellitaire 1 : Vue partielle de l'entassement du bâti à Kpatefi*

sont irrégulières, et ces dernières se matérialisent par l'entassement des concessions (Cf. Image satellitaire 1).

L'entassement des concessions par suite de la faiblesse des opérations de lotissement conduit à la difficulté d'accéder aux concessions. Sur les 201 chefs de ménage interrogés, 53 chefs de ménages, soit 26,4 % ont exprimé des difficultés d'accéder facilement à leur concession. Ils y accèdent fréquemment par des voies piétonnes et / ou la traversé des cours des concessions voisines. C'est dire que Kpatefi est un quartier d'enclavement élevé (Cf. photo 1).

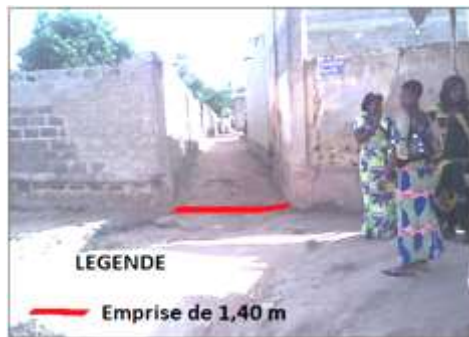
*Photo 2 : Une desserte viaire irrégulière d'une emprise de 1,40 m*

Les voies de desserte sont le support de la structuration de l'espace, et leur fonction est essentielle dans la mobilité spatiale, le drainage des eaux usées et l'offre des services publics. Dans cette optique, I. Sy et *al.* (2011, p. 3) soulignent que « Les voies de desserte guident le principe d'aménagement de l'espace, et il n'est pas possible de concevoir la voirie indépendamment du découpage parcellaire. A Kpatefi, la voirie comporte nombreuses irrégularités, et les difficultés de déplacements et d'accès aux concessions sont des faits courants. Les enquêtes de terrain ont permis de dénombrer 51 voies de desserte. Sur cet ensemble, 62% ne sont pas praticables par suite soit, de leur mauvais état, de l'exiguïté du tracé ou de la discontinuité du tracé (Cf. photo 2). Cette situation contribue à l'enclavement du quartier et aux difficultés d'extension des réseaux divers.

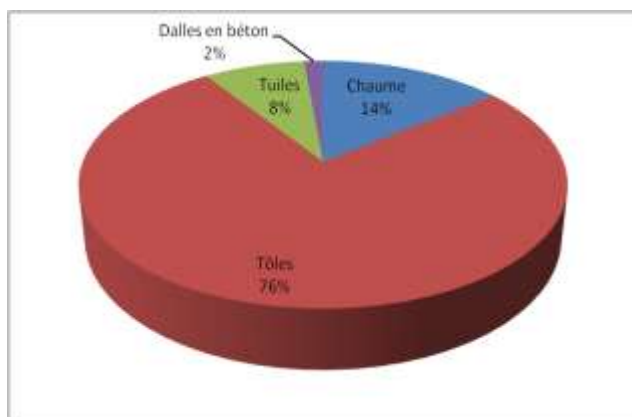
Figure 2 : Proportion des matériaux des toitures du bâti

Les matériaux de la toiture sont indispensables pour la protection de l'habitation contre les intempéries diverses. Les enquêtes de terrain montrent que les toitures du bâti à Kpatefi sont remarquablement en mauvais état (Cf. figure n°2).

D'après la figure 2, les trois quarts des toitures sont en tôles contre 14 % en chaume, 8 % en tuiles et 2 % en dalles en béton. C'est dire que 86 % des toits sont en matériaux définitifs. Ce sont des matériaux en vogue dans les constructions modernes.

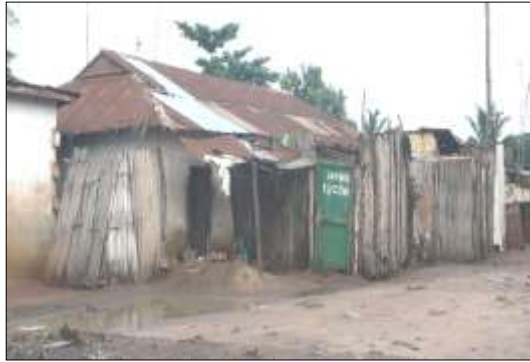
Photo 3 : Tôles en état d'usure d'une habitation

L'analyse systémique par rapport à l'état des toitures montre diverses formes de précarité de cette structure. Ainsi, presque toutes les toitures sont instables et les matériaux de couvoison, surtout les tôles, sont usées et comportent des fissures (Cf. photo 3). Dans plusieurs situations, les toitures supportent des blocs de pierres. Ce qui témoigne de la fragilité des structures de l'ossature et de sa vétusté. Sur 201 chefs de ménages, propriétaires immobiliers, 127, soit 63,2 %, témoignent d'apercevoir dans leur logement des éclats de rayons solaires.

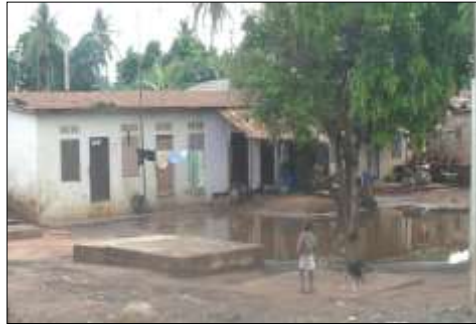
Photo 4 : Une habitation dépourvue d'une clôture

La clôture est une structure qui non seulement protège la concession contre tout danger mais aussi « garantit la sécurité et l'intimité des résidents » (ONU-Habitat, 2018, p. 5). Ce qui n'est pas le cas à Kpatefi. Les enquêtes de terrain révèlent que 58,2 % de concessions sont dépourvues d'enceintes. Cette situation est banalisée par les résidents, surtout les autochtones. Ces derniers estiment être en famille dans ce quartier. Ainsi, sur les 124 autochtones, 83 (soit 66,9 %) aperçoivent à peine les fonctions d'une enceinte. Les concessions qui disposent d'une clôture représentent 41,8 % (64). Sur l'ensemble de ces dernières, une infime proportion, soit 19,3 % de concessions disposent d'une clôture faite en matériaux définitifs (parpaings de ciment, brique en pisé). Les matériaux des autres concessions clôturées, soit 81,7 %, sont en matériaux dérisoires (claires, tôles usées, haie vive en fleurs) (Cf. photo 4)

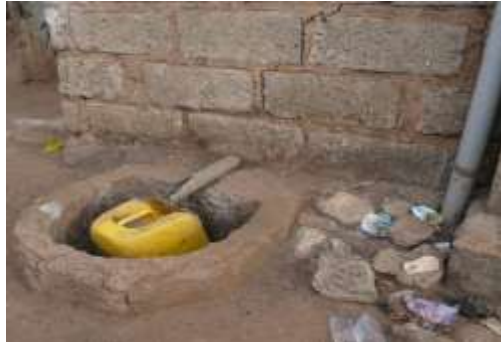
Photo 6 : Un bidon de fortune pour collecter les eaux de la douche

L'analyse systémique montre que les toilettes existantes sont en mauvais état, et de nombreuses concessions ne disposent pas de fosses septiques pour gérer de façon adéquate les eaux résiduaires. Ces dernières sont souvent jetées dans la nature à travers des collecteurs de fortune ou elles sont recueillies dans des bidons (Cf. photo 6).

Ces pratiques de gestion de l'assainissement autonome à Kpatefi est source de stagnation des eaux usées et de pollution de l'environnement surtout en l'absence des ouvrages de drainage.

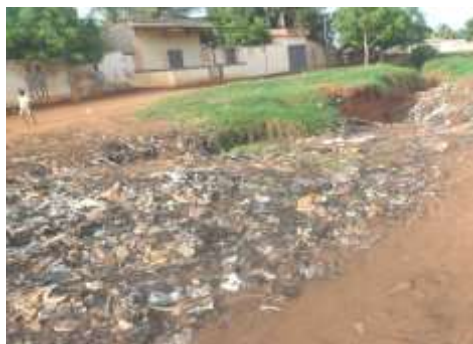
*Photo 7 : Dépotoir sauvage à Kpatefi*

Par des pratiques incommodes de gestion des déchets solides ménagers, on assiste à la prolifération des dépotoirs sauvages dans le quartier Kpatefi (Cf. photo 7).
