VULNERABILITES DE LA ROUTE NATIONALE INTER-ETATS (RNIE) 3 AUX CHUTES D'ELEMENTS ROCHEUX A L'ENTREE DE LA VILLE DE TANGUIETA, (REPUBLIQUE DU BENIN, AFRIQUE DE L'OUEST)

Résumé

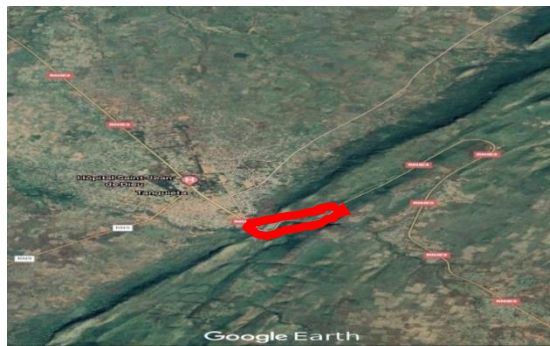
L'image Google Earth 2018 de la photo 1 permet d'observer de loin le tracé de la RNIE 3, au pied de la chaîne de l'Atacora, d'orientation NNE-SSW.

Photo 1 : RNIE 3, au pied de la chaîne de l'Atacora, à l'entrée de Tanguiéta

La chaîne de l'Atacora, observée sur cette photo satellite, se prolonge au Togo et au Ghana d'une part et au Niger de l'autre (K. S. Adam et M. Boko, 1983 : 15). Elle appartient au bassin voltaïen du primaire et est formée de quartzites et de schistes exposés au climat atacorien, caractérisé par des températures plus fraîches à cause de l'altitude. Elle subit des orages plus fréquents, des précipitations liées, à la fois à l'arrivée du front de mousson et aux influences orographiques. La température moyenne annuelle est de 28°C tandis que l'humidité varie de 27,1 % à 82,8 %. C'est l'une des zones les plus arrosées du Bénin. Il y tombe jusqu'à plus de 1 300 mm de pluie par an (K. S. Adam et M. Boko, 1983 : 21). Organisé autour de la Pendjari, et de ses affluents, le réseau hydrographique est dense, avec les chutes d'eau spectaculaires de Tanguiéta, Tanongou etc. La plupart des cours d'eau qui arrosent le Bénin prennent leur source dans l'Atacora, considérée comme le château d'eau du pays. L'aléa rocheux, en tant que facteur physique à l'origine du risque est décrit et qualifié sur 2 333 m de route encerclés au rouge sur la photo 1.

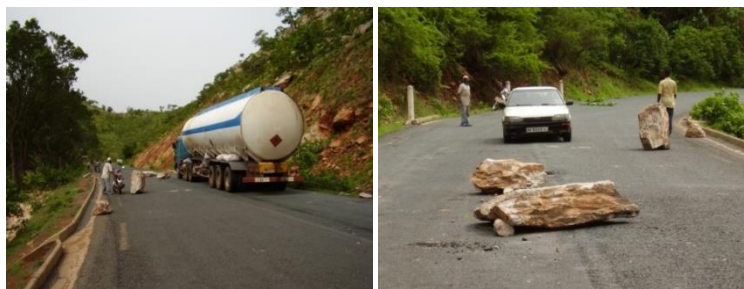
Planche 1 : Véhicules et obstacles rocheux sur la RNIE 3, à l'entrée de la ville de Tanguiéta

On observe sur les deux photos de la planche, des véhicules en transit sur la RNIE 3, encombrée par des éléments rocheux tombés du massif de l'Atacora le 12 mai 2012. Les premiers témoins alertent les passagers

notamment, ceux venant de Natitingou, en raison de la courbure de la voie débouchant immédiatement sur les éléments rocheux éboulés. Sans leur signal, le petit véhicule et même le camion-citerne, tous sortant de la courbure et allant vers le centre-ville de Tanguiéta risquent de les percuter. Toutefois, en l'absence de ces personnes, le conducteur habile pourrait au moyen de manœuvres conséquentes profiter de la partie de la voie non obstruée par les blocs. C'est ainsi que la largeur de la voie entre en compte pour l'évaluation mais, le volume ou la taille des éléments tombés est déterminante ; des blocs plus gros et volumineux obstrueraient totalement la voie.

Le tableau II présente des images caractéristiques pour les six tronçons découpés sur l'itinéraire en étude. L'aléa rocheux est brièvement décrit et qualifié sur chaque tronçon en fonction de la susceptibilité ou de la composante spatiale des facteurs (de prédisposition) favorisant la survenue d'instabilité. Cinq tronçons, longs de 2 243 m sont en versant et le sixième, long de 90 m, est en talus. Le phénomène est donc plus étendu en versant qu'en talus. Les blocs issus de versant se propagent sur le versant avant d'atteindre ou non la voie. Par contre, les blocs qui se détachent du talus immédiat à la route y tombent directement (B. Colas, 2011 : 15). L'espace frontalier bénino-burkinabé est polarisé par la ville de Tanguiéta qui constitue le point d'entrée et de sortie du Bénin. C'est par cette ville que le Burkina-Faso importe, par la RNIE 3, ses produits du port de Cotonou. Les échanges concernent surtout les hydrocarbures et les produits vivriers (Ministère du Cadre de Vie et du Développement durable, 2017 : 81). Le trafic par la RNIE 3 devient de plus en plus important. Cependant, sa construction au pied de ce massif accidenté, avec une tranchée de quatre-vingt-dix mètres environs, donnant naissance à deux talus artificiels à l'entrée de la ville de Tanguiéta, l'expose à l'aléa rocheux auquel elle est diversement vulnérable, avec ses usagers et leurs biens, du fait des chutes d'éléments rocheux atteignant la route comme ce fut le cas des pierres et blocs, montrés par les photos de la planche 1.

La vulnérabilité fonctionnelle de la route se dit pour ses pertes de fonction. Pour les chutes de blocs sur les routes, la notion de vulnérabilité fonctionnelle se décline par l'obstruction totale ou partielle de la voie suite à l'éboulement (B. Colas, 2011 : 47) comme ce fut le cas de l'éboulement du 19 mai 2012, présenté plus haut par les photos de la planche 1. La route a été dégradée et le trafic perturbé pendant quelques heures avant le dégagement et le nettoyage de la chaussée par le service des Travaux Publics (TP).
