# LES ENJEUX DE LA CONSERVATION DE LA GRANDE BATISSE EN RUINES DE LOROPENI

**Lassina SIMPORÉ**

**Tô HIEN**

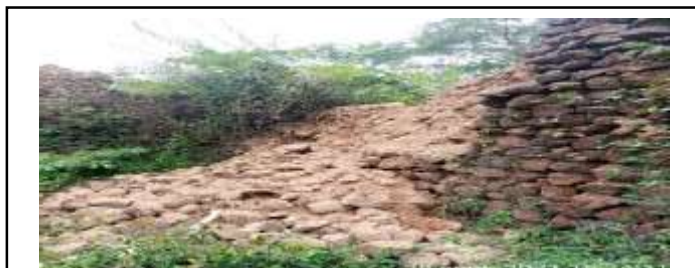
**Planche photo 2 :** Les signes fondamentaux et processus de dégradation des ruines de Loropéni sous l'action des eaux de pluies

**Photo A :** Effondrement de l'angle sud-ouest du mur des remparts sud et ouest de l'enceinte de Loropéni durant la saison hivernale 2021. Cet effondrement est dû à l'érosion pluviale causée par les fortes pluies tombées au cours de cette saison.

Le climat relativement humide de la région du Sud-Ouest permet aussi à la végétation de se développer rapidement. Les arbres et arbustes qui poussent tout proche ou sur les murs constituent des facteurs de dégradation de la bâtisse de Loropéni (confère la planche de photo 2). A ce sujet, on peut faire mention des inclinaisons de certains pans des murs liées à la présence des arbres. Si l'on déplore la destruction du couvert

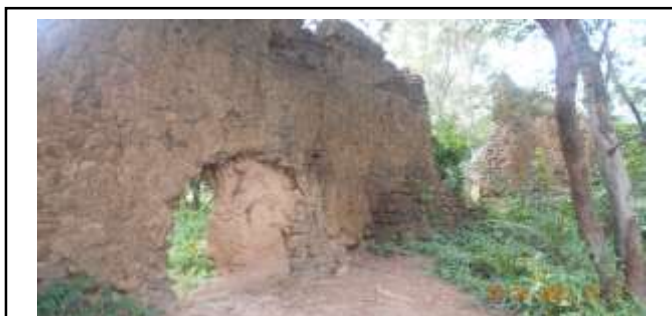
**Planche photo 3 :** Fissures et effondrement de certains pans de mur liés à l'érosion pluviale

**Photo B :** On aperçoit ici un effondrement important du mur de partition sud dû certainement aux eaux de pluies et une vue sur le même mur qui est un signe d'affaiblissement et de dégradation de la structure.

(Sanou, 2008 : 27). Aussi, ces vents peuvent provoquer la désagrégation des enduits sur les murs de l'enceinte (confère planches photos 3 et 4). En effet, les vents violents durant la saison hivernale, suivis, le plus souvent, de fortes précipitations arrivent à affaiblir le crépi sur les murs, créant ainsi leur décollage du mur. En ce qui concerne l'édification des forteresses de Loropéni, on peut retenir que les complexes cuirassés utilisés présentent des teneurs en éléments ferromagnésiens moyens. En fait, c'est une cuirasse ferrugineuse massive riche en éléments ferreux. Il s'agit d'une cuirasse primitive et comme telle, elle est résistante aux intempéries (Sanou, 2008 : 11).

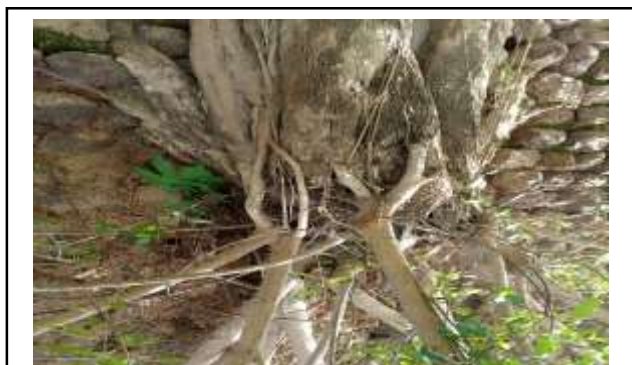
**Planche photo 4 :** Signes et processus de dégradation des ruines liés à l'action des espèces végétales

**Photo A :** Arbre enraciné à la base du mur dont les racines provoquent le déchaussement des moellons et une déformation du mur. Les parties feuillues de l'arbre favorisent la concentration de l'humidité et créent des cheminements d'eau provoquant des érosions ponctuelles

Le développement de la végétation est un des facteurs de dégradation les plus importants. Certaines espèces d'arbres sont particulièrement destructrices (Guinko, 2008 : 11). Il est indispensable d'intervenir sur les points de priorité, notamment le contrôle des plantes et arbres qui poussent sur et autour des ruines ; le traitement des zones ponctuelles d'érosion, la reprise des maçonneries affaiblies et la gestion des accès au site (MCTC, 2009 : 10). En ce qui concerne les épiphytes étranglants des ruines dont les racines s'enfoncent profondément dans l'épaisseur des murs en resserrant fortement les moellons de latérite, il faut observer de la prudence. En effet, leur destruction et même leur dépérissement peuvent entraîner le détachement des moellons. Par

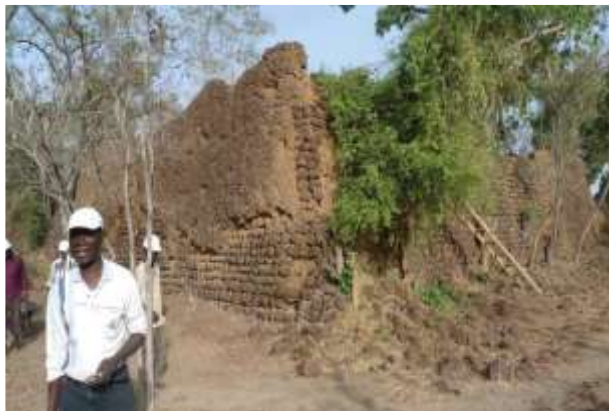
**Planche photo 5 :** Activité de rejointoiement des moellons autour de la fissure sur un pan du mur des ruines de Loropéni

**Photo A :** Fissure de l'angle nord-est de la muraille principale de la bâtisse en ruines de Loropéni

L'on devrait prendre en compte les principales menaces précédemment répertoriées y compris les actions anthropiques (feux de brousse, ramassage de moellons issus de l'effondrement des murs) même si ces actions humaines, pour le moment, ne semblent pas décisives dans l'obtention du paysage architectural actuel des ruines de Loropéni. En tout état de cause, l'action anthropique a eu des conséquences limitées sur la destruction de l'enceinte comparativement à celle des facteurs naturels déjà énumérés. Et comme le site est un « mélange de construit et de nature », la taille systématique peut entacher l'authenticité du site. Toutefois, il est possible de trouver le juste milieu pour améliorer la lisibilité des ruines en freinant l'action de dégradation (Simpore, 2011 : 66). Pour ce qui est des souches et arbres enracinés dans les murs, il faut dire que les souches tout comme les arbres et arbustes, sont pour la plupart à ras du sol, autour des ruines, aux pieds des murs, dans les éboulis et aux abords du circuit de visites. Dans ces conditions, ils sont des obstacles potentiellement dangereux pour les murs de l'enceinte. C'est pourquoi, pour les souches enracinées dans les murs et dans les éboulis, il faudrait envisager leur solution au cas par cas afin d'éviter la fragilisation des murs (Simpore, 2011 : 66). Aussi, le choix d'une stratégie d'interventions minimales, c'est-à-dire laisser la végétation se développer en ne supprimant que ce qui est nécessaire pour éviter les dommages aux structures et pour garantir la sécurité des déplacements, semble une alternative plausible. De par le passé, certaines actions de maintenance ont permis de stabiliser des pans de murs qui étaient menacés d'écroulement (confère planche photo 5).

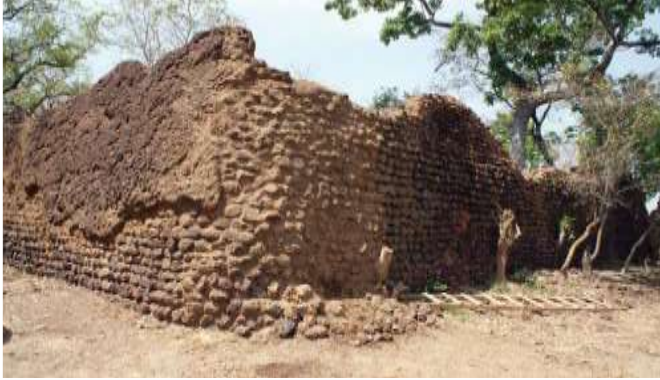
**Photo B :** Le même angle nord-est après une action de rejointoiement
